ПРИЧИНЫ ВЫКАТЫВАНИЙ ВС В АЭРОПОРТУ РОСТОВ-НА-ДОНУ ПРИ ПОСАДКЕ НА ВПП-22 (анализ подготовлен Тюменским МТУ ВТ ФАВТ и ЮЖНЫМ МТУ ВТ ФАВТ)

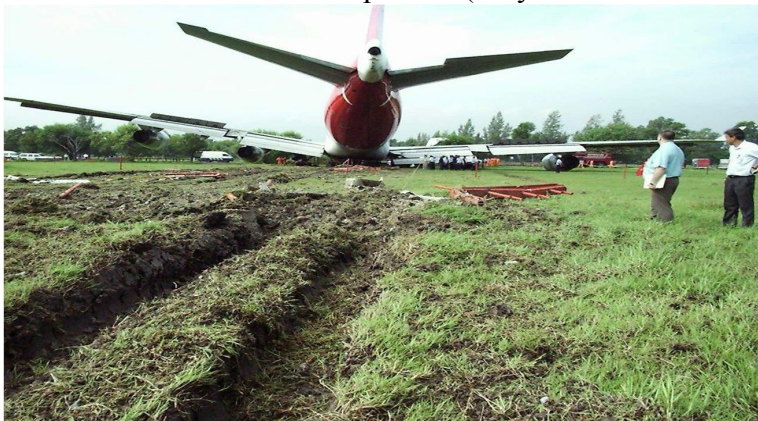
На начальном этапе пробега (до удаления 1330м от входного порога ИВПП и уменьшении приборной скорости до 110kts) тормозная

система совместно с полным реверсом обеспечивали требуемый для режима AUTOBREAK 3 уровень отрицательного продольного ускорения (продольная перегрузка в среднем составляла $-0,24\text{ед.}$).

В дальнейшем, несмотря на полный реверс и максимальное тормозное давление, продольное ускорение начало уменьшаться и достигло уровня $-0,12\text{ед.}$ к удалению 2100м от входного порога ИВПП и уменьшению приборной скорости до

~40kts. По мере уменьшения эффективности рулевого управления (из-за уменьшения скоростного напора и влияния реверса) потребное отклонение педалей для парирования бокового ветра увеличивалось и на скорости $V_{пр}$ -50 kts достигло примерно предельных значений. При этом из-за превышения боковой аэродинамической силы от ветра над силами реакции земли на шасси началось смещение центра масс ВС вправо («по ветру»). Попытка экипажа полным отклонением педалей «на ветер» устранить развивающееся уклонение ВС вправо (т.е. создание ещё больших углов увода) предотвратило уклонение ВС вправо, но реализовавшиеся при этом очень большие углы увода (до 27град.), привели к нарушению путевой устойчивости самолёта.

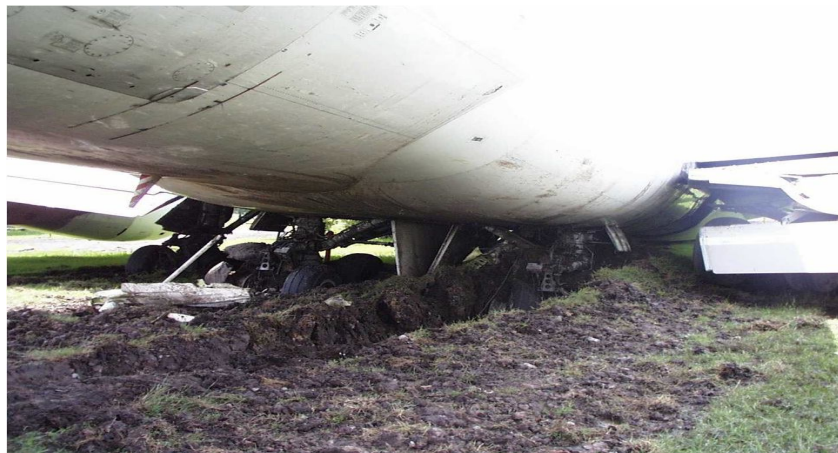
12.04.2011 в аэропорту Ростов-на-Дону произошло выкатывание воздушного судна Боинг-737-400 VQ-BFO ОАО «Донавиа». При выкатывании ВС повреждены пять огней ИВПП. У ВС повреждены по одному колесу левой и правой основных стоек шасси.

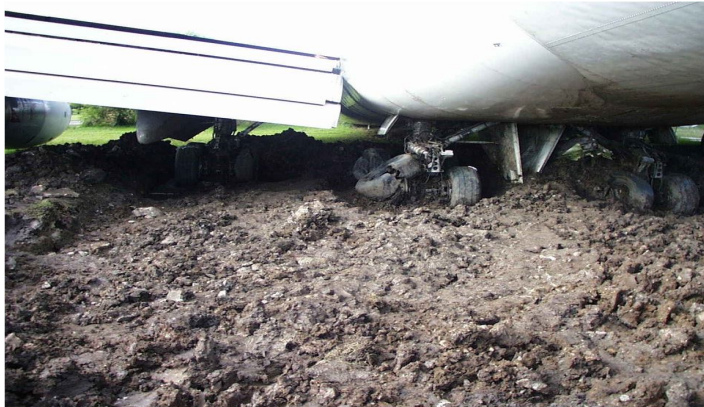
23.07.2011 произошло выкатывание Б-737 VQ-BAД ОАО «Авиакомпания «ЮТэйр» на пробеге за пределы ИВПП на грунт.

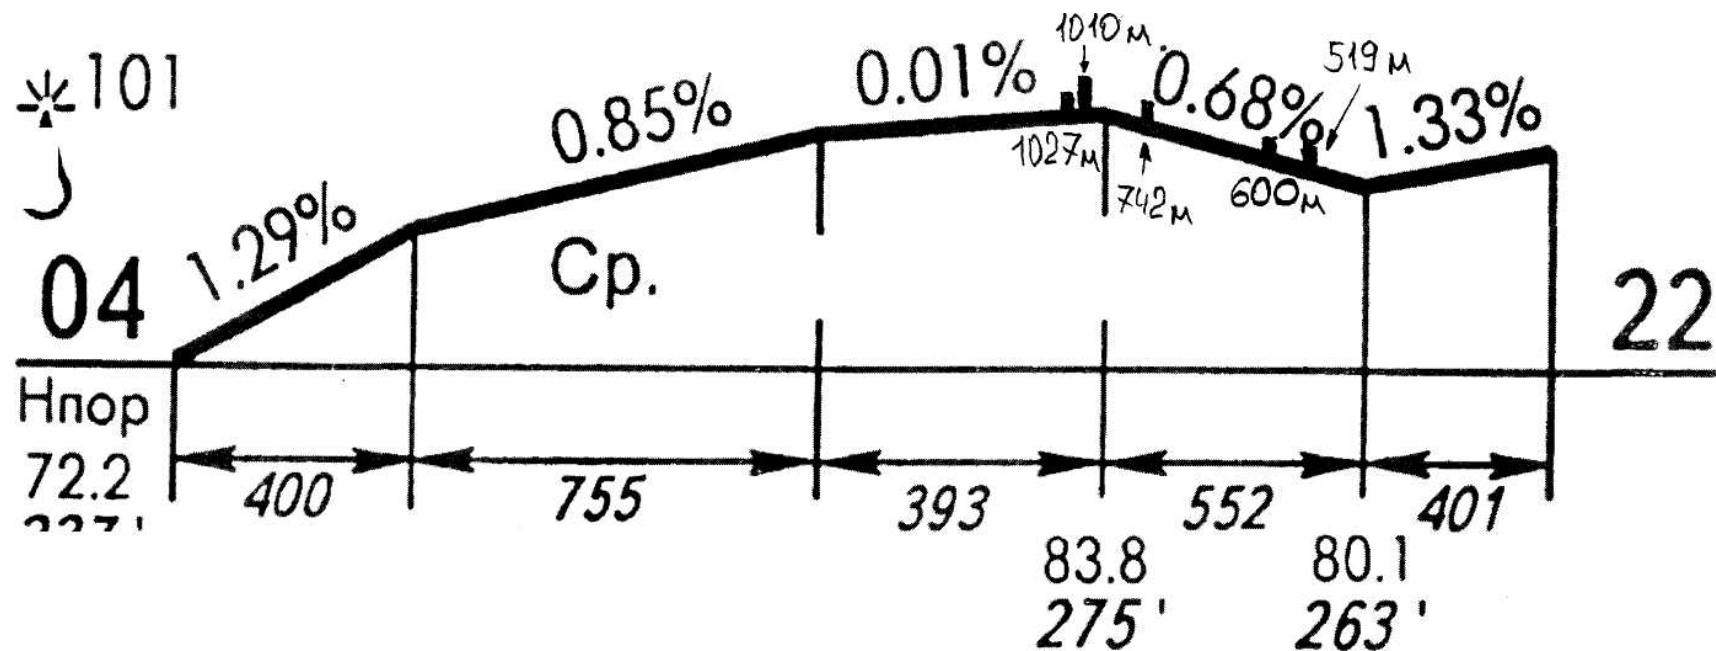
Размер ВПП 2500x45, цементобетон. Уклон ВПП с курсом 219⁰: первые 401м -1,33% вниз; 552м - 0,68% вверх; 393м – 0,01% вниз; 755м – 0,86% вниз; последние 400м – 1,29% вниз. Высота порога 22 – 85,4м, высота порога 04 – 72,2м.

1. Службам обеспечения полетов в аэропорту Ростов-на-Дону, учитывая статистику выкатывания с ВПП, нестандартный профиль первой трети ВПП и последующий уклон ВПП с Мкпос.-219⁰ приоритетно использовать курс посадки = 39⁰, особенно при мокрой, скользкой ВПП и попутном или попутно-боковом ветре;

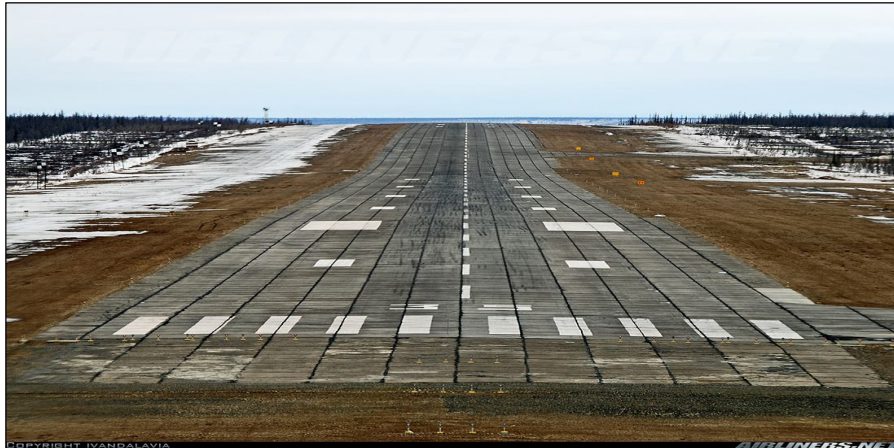
На конечном этапе выдерживания с МК-219°, пройдя уклон крайнего участка ВПП, ВС начинает сближаться с «бугром», что

заставляет экипаж инстинктивно, для избежания грубой посадки, «подтягивать» самолет на «бугор» или за него, на часть полосы, которая уходит «вниз»;
