ПРИЧИНЫ ВЫКАТЫВАНИЙ ВС В АЭРОПОРТУ РОСТОВ-НА-ДОНУ ПРИ ПОСАДКЕ НА ВПП-22 (анализ подготовлен Тюменским МТУ ВТ ФАВТ и ЮЖНЫМ МТУ ВТ ФАВТ)

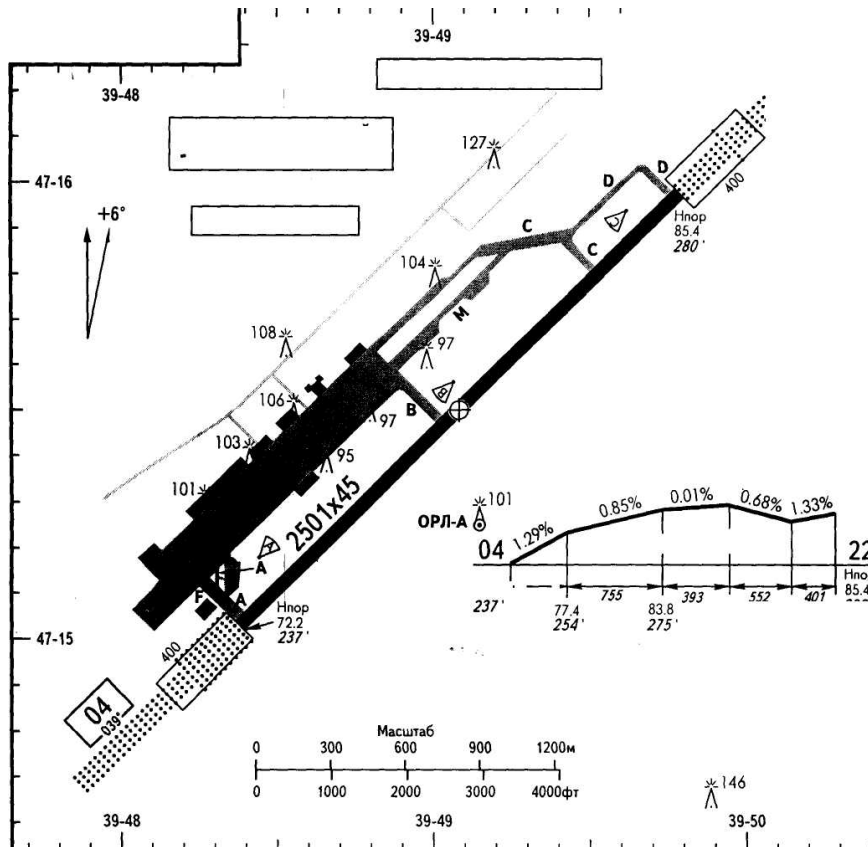
*рекомендуемая зона приземления на аэродроме Ростов-на - Дону для ВС составляет 1000 - 2000 ft (305-610м) от торца ВПП;

Когда посадка выполняется на ВПП, имеющую особенности (высокий порог, уклон), то, несмотря на хорошую видимость в полете, экипажу важно периодически отслеживать показания приборов, чтобы контролировать полетную информацию и режим работы двигателей и быть уверенным в том, что воздушное судно находится в пределах необходимого вертикального профиля. На воздушных судах с двучленным экипажем эта функция возлагается на контролирующего пилота.

Непривычное зрительное восприятие ВПП, может заставить пилота увеличить или уменьшить угол захода на посадку в дневное или в ночное время, так как конкретная ВПП имеет достаточно необычный продольный уклон.
